Renivelamento e Reforço de Fundação de Edifício de 12 andares em Salto (SP)

RESUMO: Este artigo descreve e analisa aspectos teóricos e práticos de uma obra de reforço de fundações e renivelamento de estrutura de um prédio residencial de 12 andares concluído localizado na cidade de Salto-SP. Após as etapas de levantamento das informações, problemas de recalque existentes e estudos preliminares para reforçar as fundações comprometidas foram utilizados basicamente dois tipos de solução: estacas do tipo MMI - Mega Metálica Injetada e MCI-Mega Concreto Injetada. Foi necessário um diálogo sinérgico e multidisciplinar entre as equipes de estruturas e Geotecnia da obra para a melhor compatibilização das novas deformações e das cargas decorrentes dos reforços. O caso alerta para a importância das equipes de projeto e execução interagirem durante a obra, adaptando processos, hipóteses de projeto em face de metodologia executiva adotada.

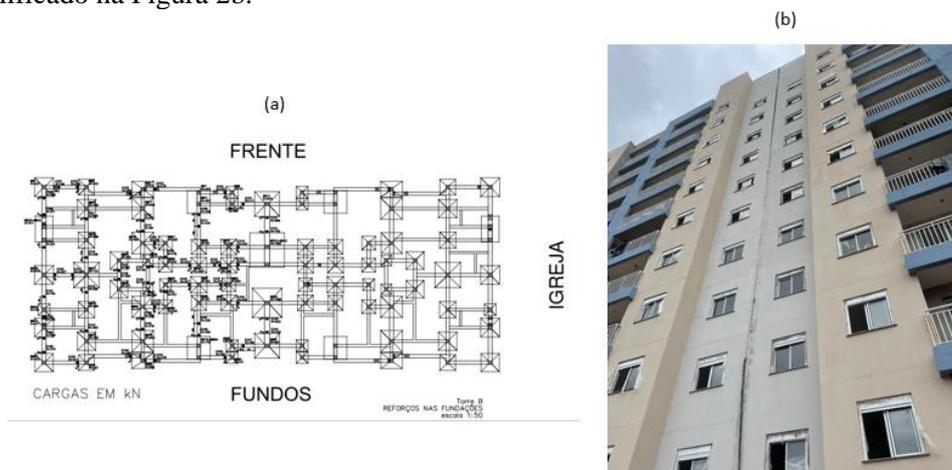
Figura 2. Projeto de Fundações em sapata (a). Vista parcial do empreendimento executado (b)

O projeto referente às fundações da estrutura foi concebido e elaborado por uma outra empresa, tendo sido adotada a tipologia de fundações em sapatas, conforme ilustrado na Figura 2a. É pertinente ressaltar que, para compreender plenamente a complexidade subjacente à resolução dos problemas enfrentados durante a fase de execução da obra, é importante mencionar que a torre em questão já se encontrava completamente construída na época em análise, como exemplificado na Figura 2b.

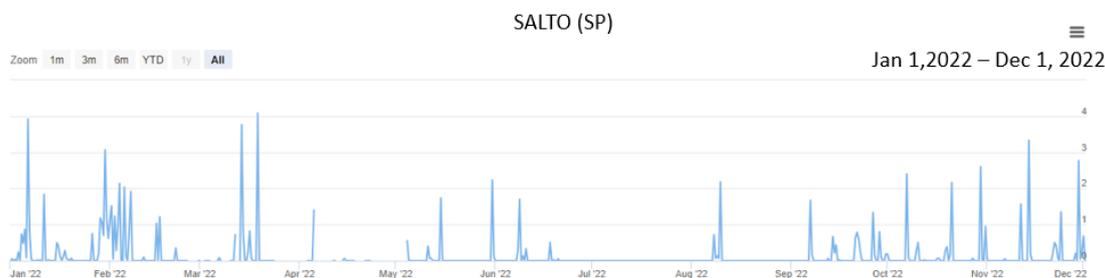
Figura 3. Registro pluviométrico de Salto (SP) segundo o INMET

Decorridos alguns dias, uma precipitação intensa ocorreu, agravando significativamente o fenômeno de recalque diferencial que afetou a torre. As chuvas recorrentes no período de Janeiro foram intensas, como mostra o registro pluviométrico de Salto (Figura 3). Justamente as semanas

mais críticas das chuvas. Em todo estado de São Paulo foram de 15/01/2022 a 20/02/2022 – época em que as patologias se desenvolveram.

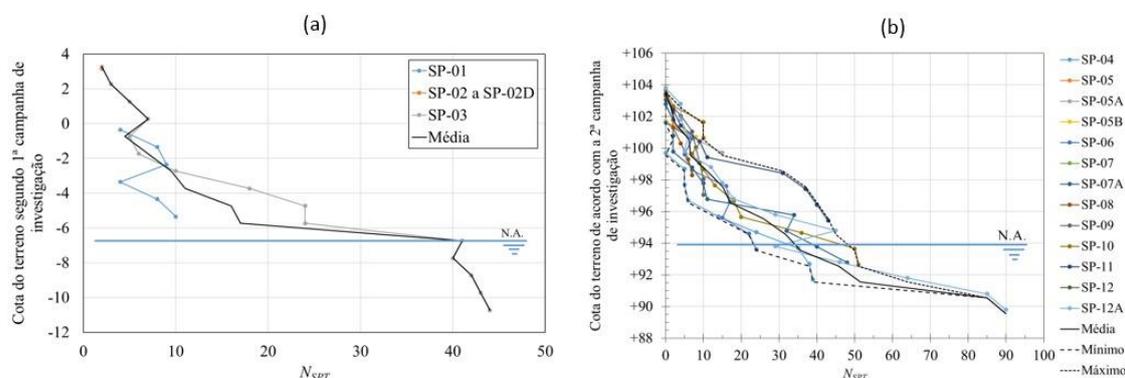
Figura 6. Evolução dos valores de NSPT ao longo da cota do terreno – (a) reportada na primeira campanha de investigação realizada e (b) reportada na segunda campanha

A Figura 6 apresenta a evolução dos valores de NSPT ao longo da profundidade considerando as cotas de sondagens identificadas no relatório. O nível d'água indicado refere-se ao encontrado na sondagem SP-03 – única que o identificou.

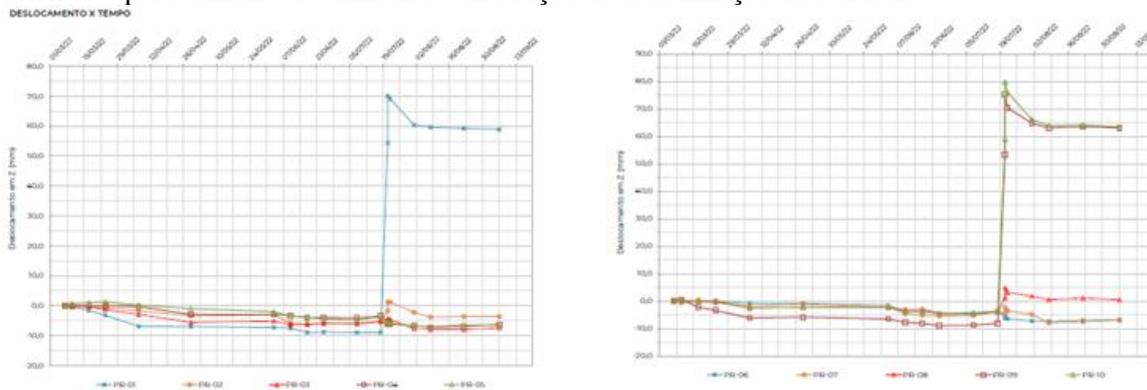
Figura 9. Monitoramento da Estrutura

Por meio do monitoramento, foi possível constatar que em 21 de julho de 2022 foi realizado o procedimento de macaqueamento visando ao reestabelecimento do nível da Torre B. Posteriormente à execução do ajuste de prumo da torre, não foram observadas quaisquer patologias estruturais de relevância.

Com a conclusão do processo de injeções, o tratamento das fundações da Torre B foi oficialmente encerrado, respaldado pelo monitoramento que atestou a total cessação dos recalques.

Em 16 de junho de 2022, procedeu-se à implementação de um sistema de monitoramento da integridade da estrutura por meio de instrumentação com 8 pinos de recalque sob a supervisão de uma empresa especializada no campo. Este sistema de monitoramento continuou em operação mesmo após a realização do processo de reajuste da torre B, desempenhando o papel crucial de orientar o procedimento e verificar a consecução da estabilização da estrutura.
